## 1-2 Bæskades vegmiljø

Alta, Finnmark

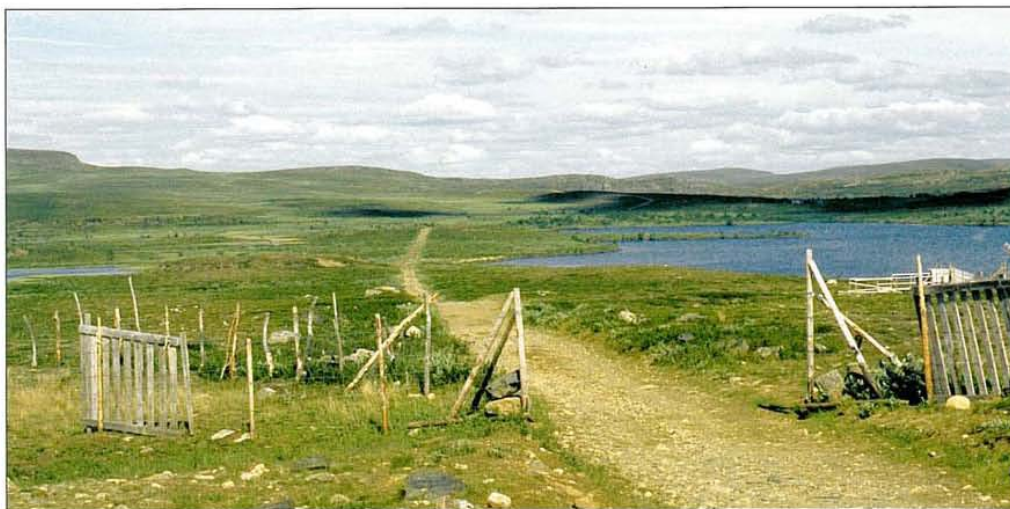
Strekningen mellom Alta og Kautokeino – mellom innland og kyst – har gjennom lang tid vært en viktig ferdselsveg. Om sommeren gikk transporten med båt og til fots. På vinterstid var det svært værhardt, og i 1896-1898 ble strekningen merket med varder av stein og trestaker. Arbeidet med å bygge kjøreveg ble påbegynt på slutten av 1920-tallet, og veganlegget var det første i landet der det ble brukt maskinell drift, selv om mye av arbeidet fortsatt ble utført manuelt. Vegen ble bygd som sommerveg, og sto ferdig i 1932.
